El Edificio del Real Tribunal de Minería

Dr. en Arquitectura Ricardo I. Prado Núñez.

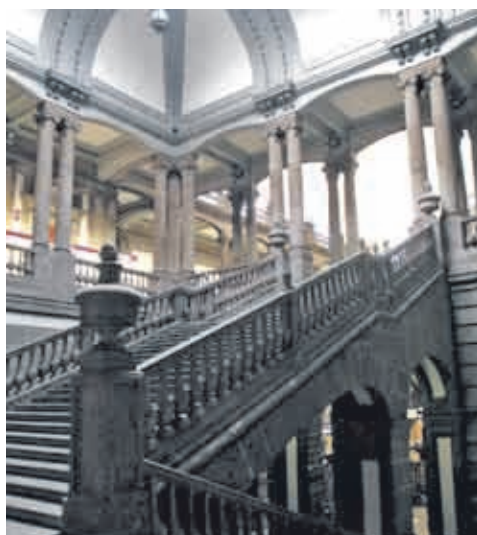
Vista lateral de la escalera principal del Palacio de Minería

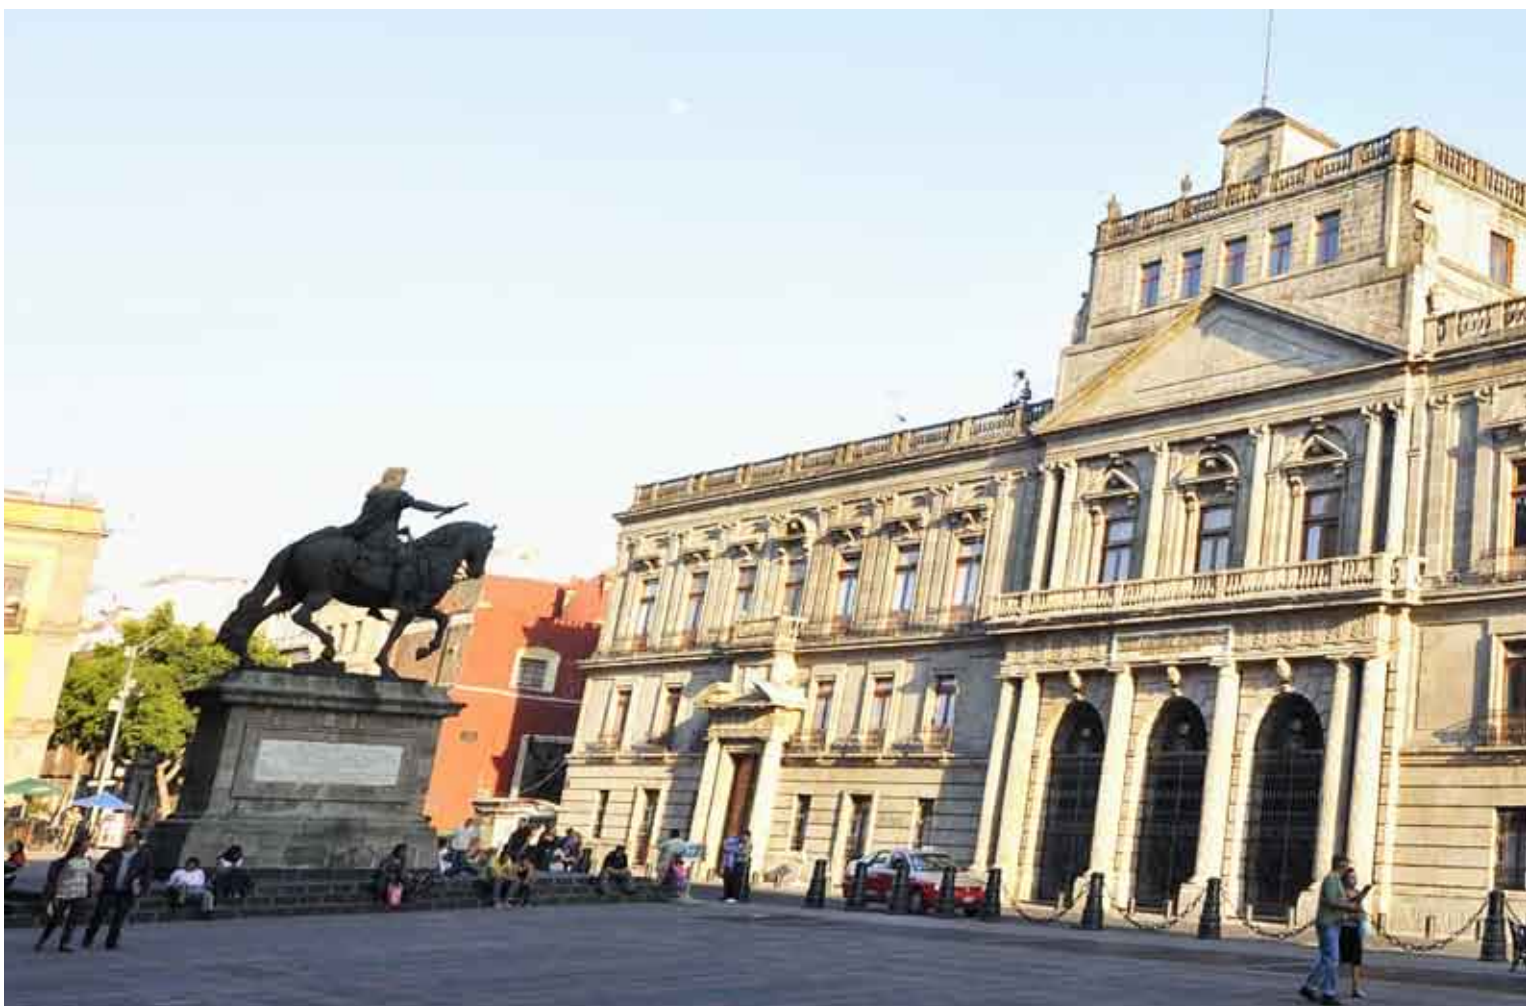
Fachada principal del Palacio de Minería hacia la plaza Tolsá. Al frente El "Caballito"

La fachada principal domina en horizontalidad y está balanceada en el centro con un pórtico triple de columnas dóricas pareadas en los extremos y simples al centro. Este pórtico se liga en lo vertical con el primer nivel, comiéndose el entepiso por medio de una balastrada muy a lo Tolsá. En lo alto, remata con un frontón triangular, sobre el que tenemos un ático.

El basamento se acusa en forma muy italiana por medio de entrecalles horizontales. En él podemos apreciar los vanos en relación con los macizos que sugieren un ritmo de 1-2-1, que cambia en el entresuelo, pues las ventanas llevan una secuencia rítmica de 2-2-2 en relación con los macizos. Los pórticos laterales rematan con elegantes frontones curvos abiertos, y el

pórtico liga en lo vertical el basamento con el primer nivel. Para jerarquizar este último, las ventanas, que siguen el mismo ritmo del entresuelo, están coronadas con frontones curvos y enmarcadas con pilastras jónicas pareadas; es con éstas que demuestra Tolsá su infinidad de recursos de gran arquitecto, pues al abrir su separación en las esquinas del edificio, marca así el final de la fachada.

Todo el gran cuerpo horizontal del Palacio, está rematado con una balaustrada muy renacentista, interrumpida rítmicamente por pilastras cuadradas y vasos clásicos.

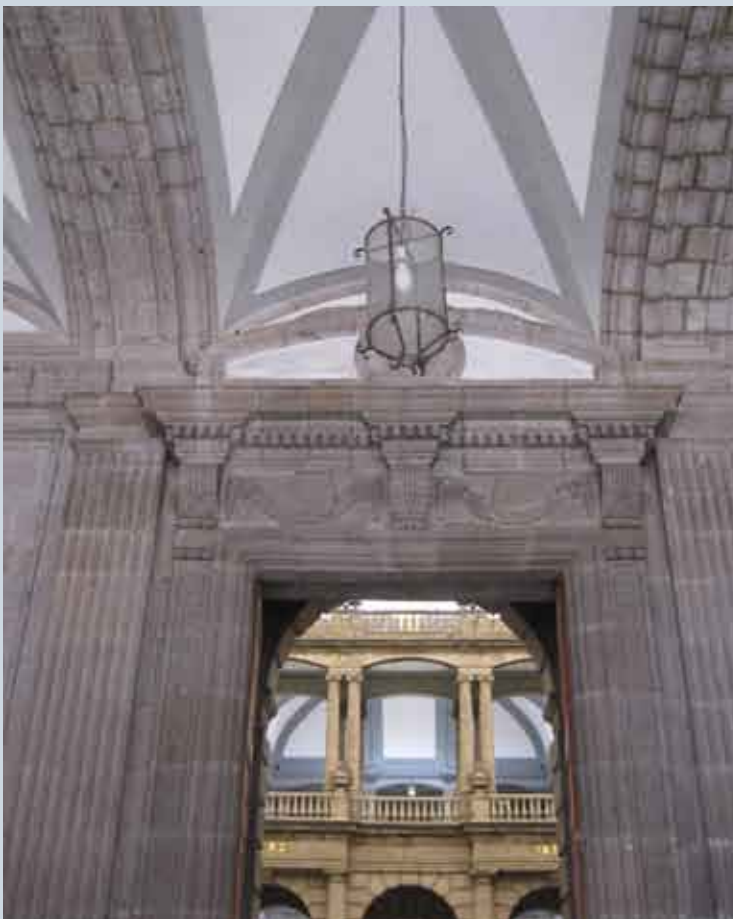
El dintel adovelado con ménsulas y guirnaldas remata una de las puertas que da hacia el patio

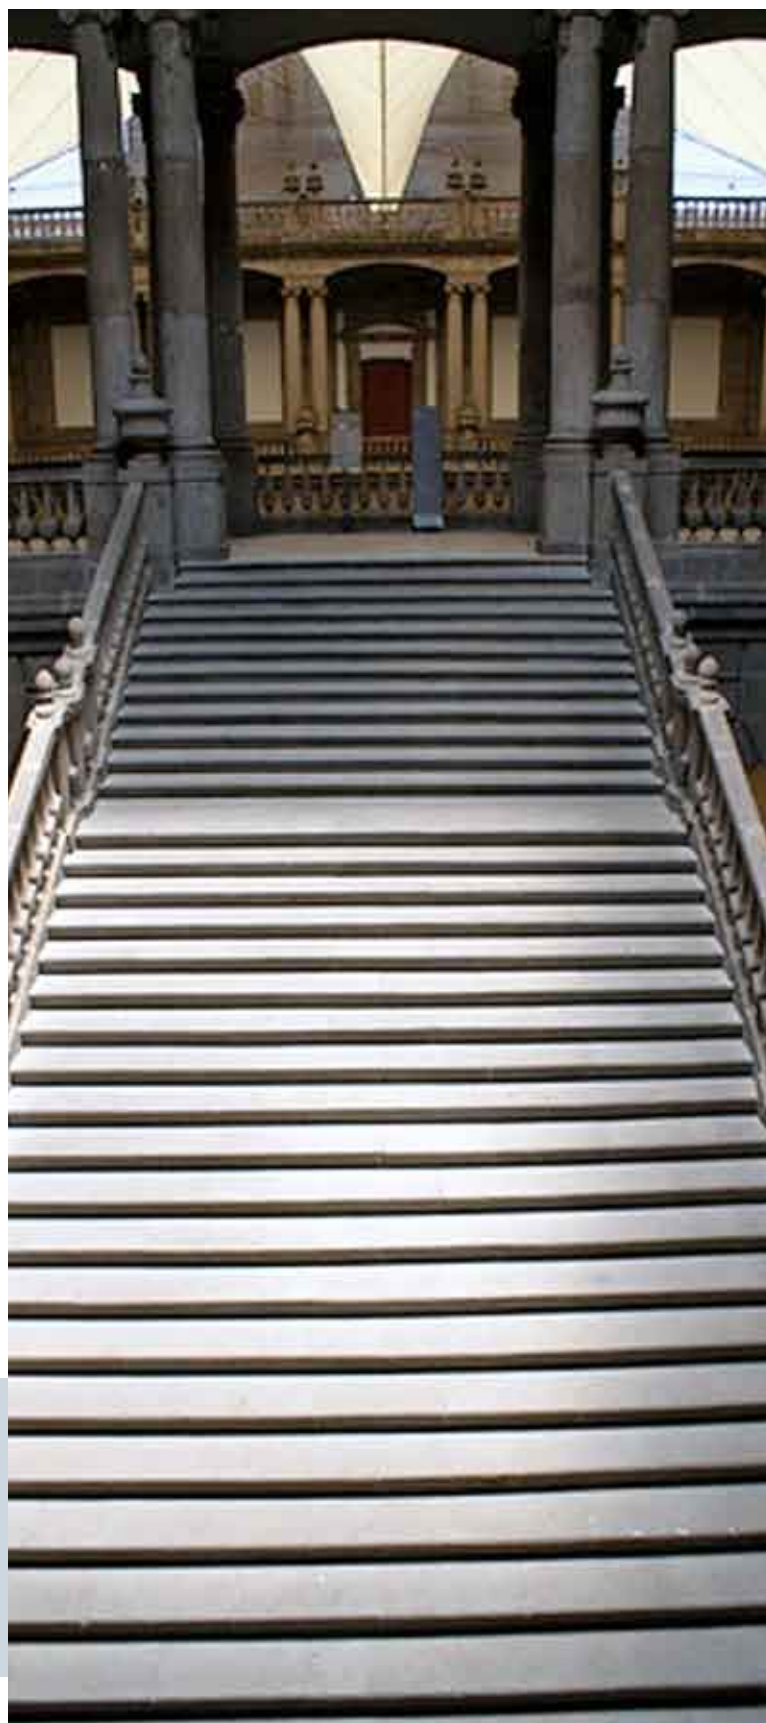
Escalera principal del Palacio de Minería

La composición espacial en el Palacio de Minería es muy interesante. Dentro del inmueble la escala cambia constantemente y presenta sugestivas variantes de niveles y direcciones. El vestíbulo del centro (de grandes dimensiones) es una adecuada antesala del patio central de tamaño fuera de lo común, pues tiene 650 m² de superficie y su tamaño de planta guarda una perfecta proporción con sus alzados. Podemos ver una arquería de columnas dóricas con arcos de medio punto cuyo entablamento recibe la arcada del segundo nivel; está construida por arcos rebajados que se sustentan sobre columnas pareadas de orden jónico unidas por balaustradas, mismas que se repiten encima de la cornisa superior. La gran escalera

monumental, de soberbias proporciones y situada frente a la entrada, acentúa los volúmenes interiores de toda la composición.

1837 y posteriormente en 1854 se cambiaron los barandales de madera por otros de hierro. Luego en 1877, se procedió a substituir la bóveda de la escalera principal por una de acero proyectada por los arquitectos don Eleuterio Méndez y Emilio Dondé.
